1.1.7 Versteckter Fehler an der Kehle

1.1.8 Regenabführende Zusatzmaßnahmen bei Dachsteinen

1.1.9 Wasser an der Dachtraufe

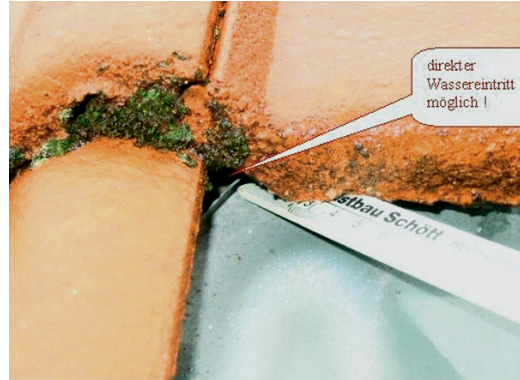
Abb. 1.1-25: Erst die direkte Untersuchung der Wasserläufer und der Kehle führt zur Leckstelle.

und den Wasserspuren nachgeht. Tatsächlich fand sich die Ursache für den Wassereintritt an der Kehle: Ein winziger vergessener Einspitzer war Ursache für hier einlaufendes Regenwasser. Ein Loch in der Unterspannbahn vervollständigte den Schadensverlauf.

Über dem Kehlbereich des Anbauflachdaches wurde die Unterspannbahn erneuert, und der fehlende Einspitzer wurde an der Kehle eingebaut.

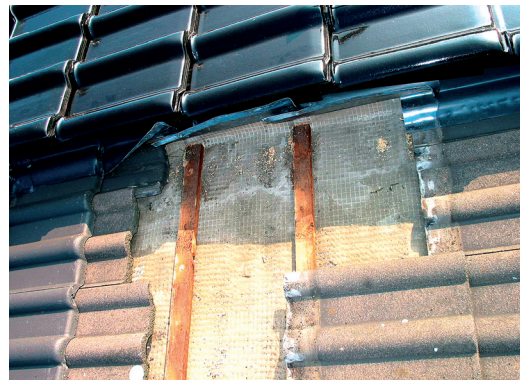
Abb. 1.1-26: Wassereintritt: Wasserspuren auf Unterspannbahn und in Kopfüberdeckungen der Dachsteine.

Das Dach am Haus des Klägers wurde über dem beklagten Schaden geöffnet. Deutliche Wasserspuren waren auf Unterspannbahn und Dachlattung zu sehen; die Kopfbereiche der Dachsteine zeigten, dass Wasser kapillar oder durch Winddruck eingedrungen war. Über der Trauf-

Im gegebenen Schadenfall hätte die Regensicherheit nur durch Umdecken des Daches erhöht werden können. Das wollte der Kläger nicht. Zur Problemlösung wurde der Bereich über der Dachtraufe verschalt, über der Traufbohle wurde ein spitzwinkliger Holzkeil einge-

setzt, und dann wurde über der Dachtraufe die Unterspannbahn erneuert.

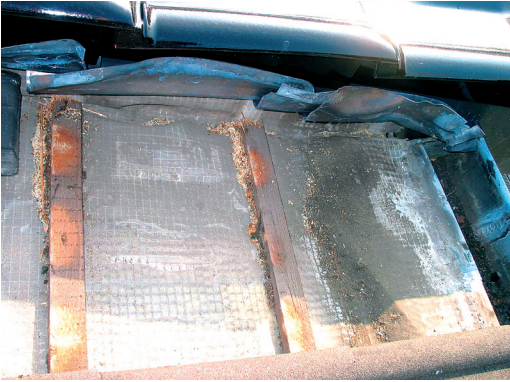
Abb. 1.1-27: Wasser sammelt sich über der Traufbohle und dringt durch Löcher in der Unterspannbahn ein.

bohle sammelte sich das Wasser, um über einige kleine Löcher in der Unterspannbahn nach innen einzulaufen.

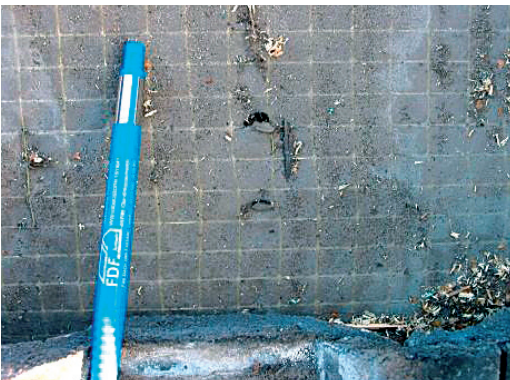
Abb. 1.1-28: Wasser sammelt sich über der Traufbohle und dringt durch Löcher in der Unterspannbahn ein.

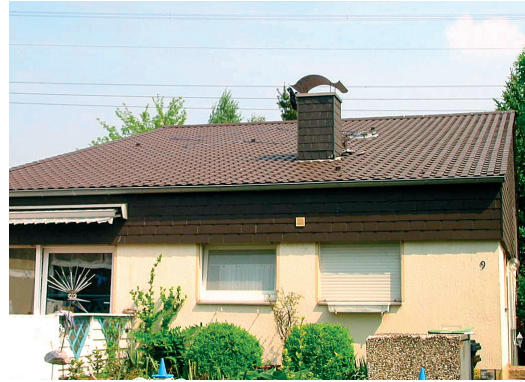
Abb. 1.1-29: Flache Dachneigung birgt Probleme auch an der Dachtraufe.

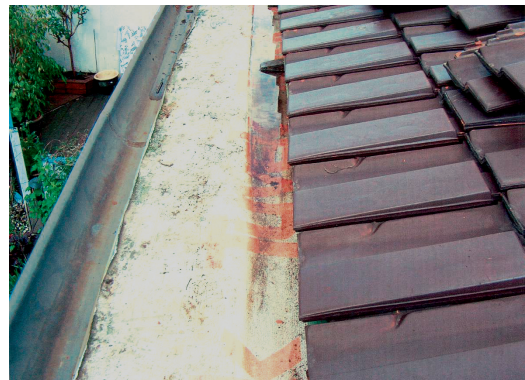
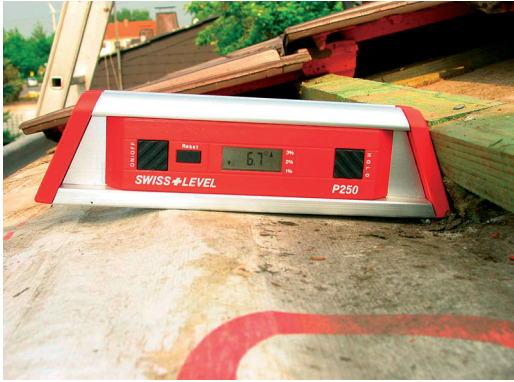
Abb. 1.1-30: Unterdeckbahn kann nicht mit Gefälle über die Traufbohle geführt werden.

der Ziegeldeckung fand sich die Unterdeckbahn sackförmig durchhängend und mit Wasser gefüllt. Die Unterdeckbahn hatte vor der Keilbohle eine Gegenneigung von $-6,7^\circ$. Weil in der Unterdeckbahn ein Loch war, drang Wasser in die Unterkonstruktion und führte zu Durchnässung und zum Verfaulen der Sparrenköpfe. Das Einhangblech hatte mit der Traufkeilbohle eine Neigung von $6,4^\circ$: viel zu gering für eine sichere Wasserführung. Wasser drang auch kapillar zwischen Blech und Unterdeckbahn nach innen ein.

Der technische Fehler lag aber im Höhenversprung an der Traufbohle und an der geringen Neigung von Traufbohle und Einhangblech.

Der Einbau eines wasserdichten Unterdaches anstelle einer Unterdeckbahn wäre hier die sicher bessere Lösung gewesen.

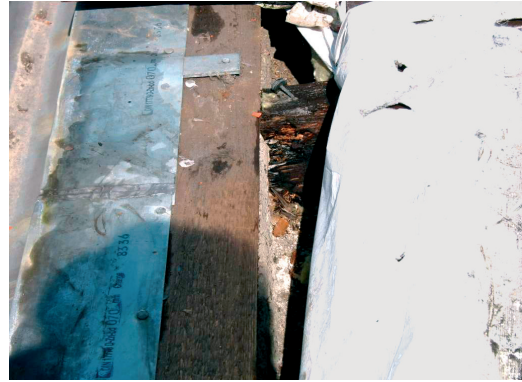
Abb. 1.1-32: Wassereintritt und verfaultes Holzwerk an der Traufe.

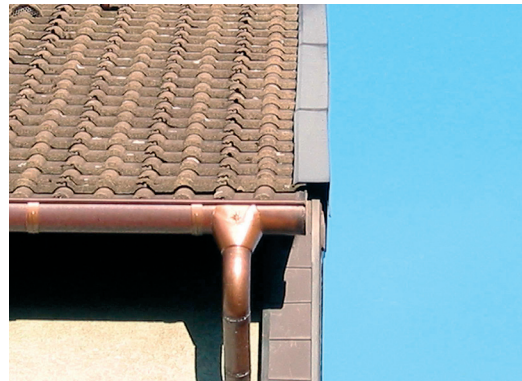
Abb. 1.1-33: Neue Rinne am Altdach.
